10 års vedligeholdelsesplan

**A/B Teglholmgården
2450 København SV
December 2015**

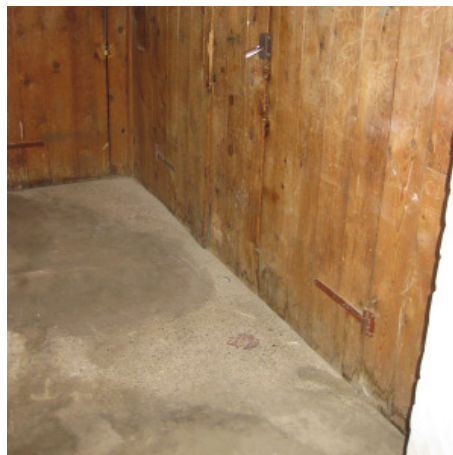
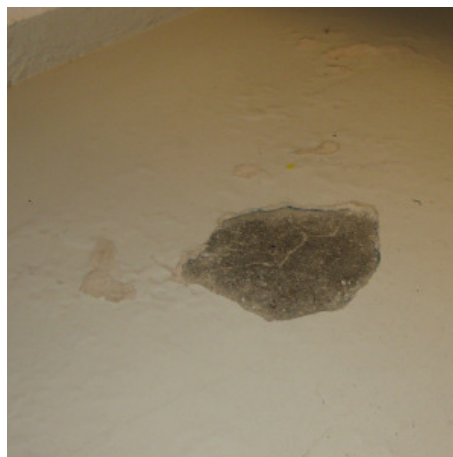
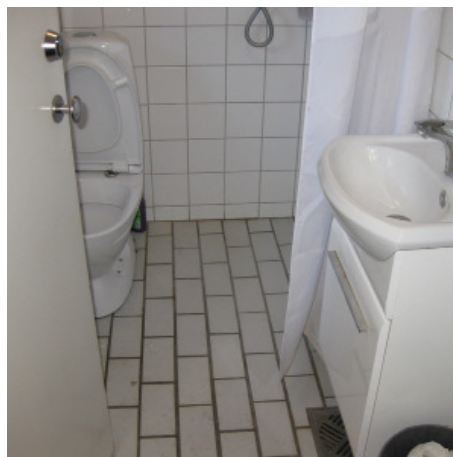
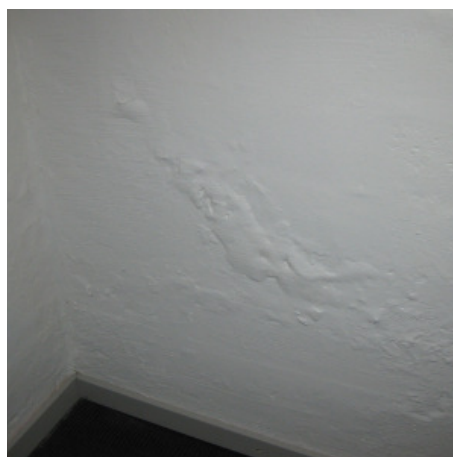
Der er ikke omfattende tegn på opstigende fugt og der er ikke registreret store områder med afskallende puds/maling. Dog er der i beboerlokalet registreret udbulinger i malingen og den underliggende puds på kælderydervæggen. Sandsynligvis pga. fugtophobning bag forkert maling.

Tilstanden på væggene er normal.

Det anbefales at overfladerne på kældervæggene i beboerlokalerne afrenses for eksisterende malerbehandling og efterfølgende behandles med ny diffusionsåben maling for at sikre at evt. fugt i væggen kan diffundere ud i rummet.

Bør udbedres i 2016.

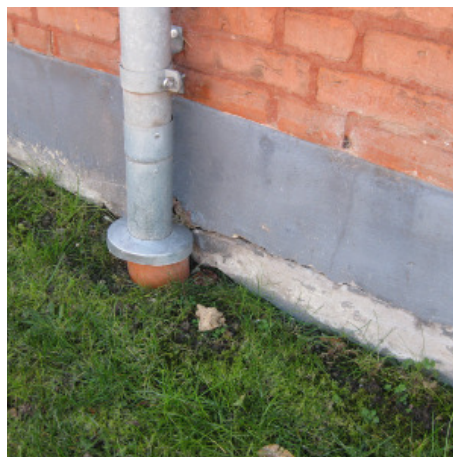
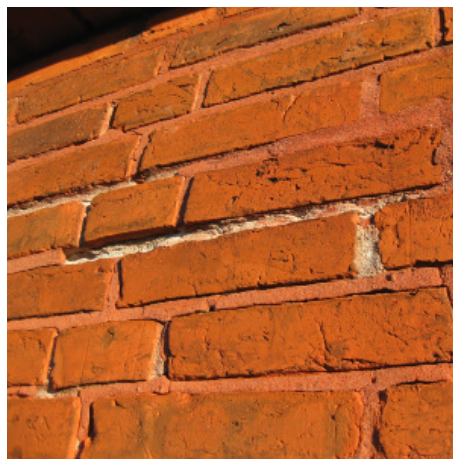
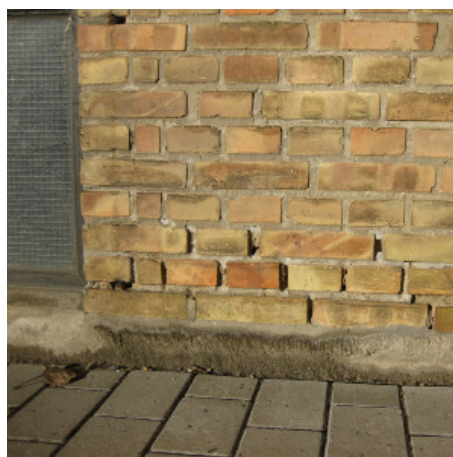
Derudover er murværket omkring ejendommens hoveddøre medtaget af vejrlig og sandsynligvis også af opstigende grundfugt. Der er ligeledes enkelte steder sætningsrevner.

Tilstanden på murstenene er normal. Tilstanden på mørtelfugerne er normal til mindre god.

Det anbefales at murværket gennemgås for sætningsrevner, frostsprængninger, udfaldne og manglende fuger for at sikre at disse skader

ikke udvikler sig til større og mere omfattende skader.

Bør udbedres i 2017.

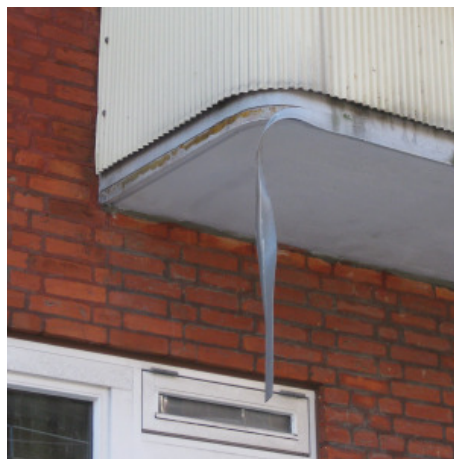
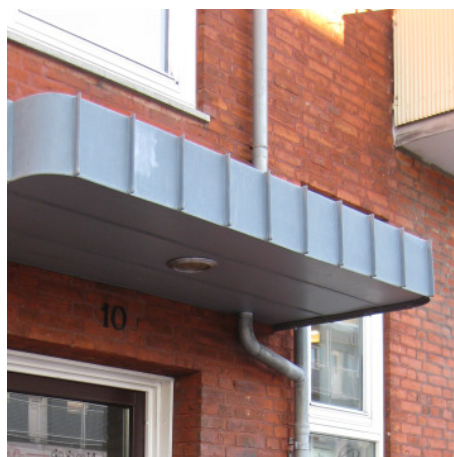
03.05 - A/B

Baldakiner er etableret over hver hoveddør til trappeopgangene. Det oplyses at baldakinerne er etableret samtidigt med tagrenoveringen i 2001. Baldakinerne er udført med zink på sider og underside samt med tagpap på oversiden. Der er ikke registreret skader på overfladerne.

Tilstanden på baldakinerne er god til normal.

Der forventes ingen vedligeholdelsesudgifter indenfor planperioden udover alm. driftsomkostninger.

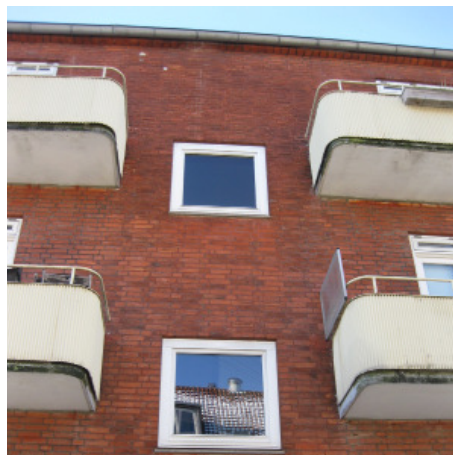
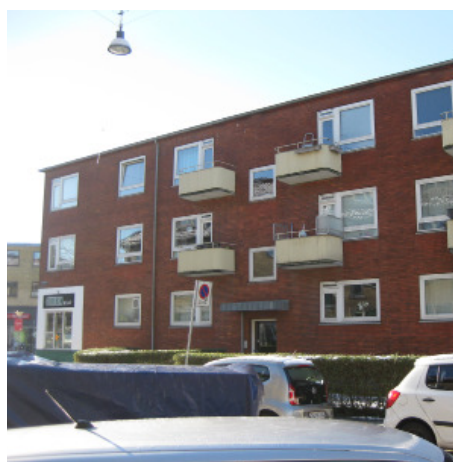
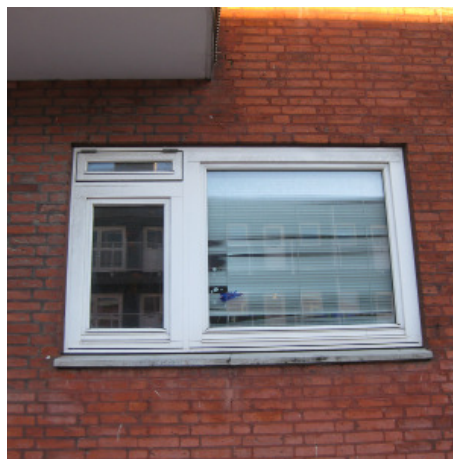
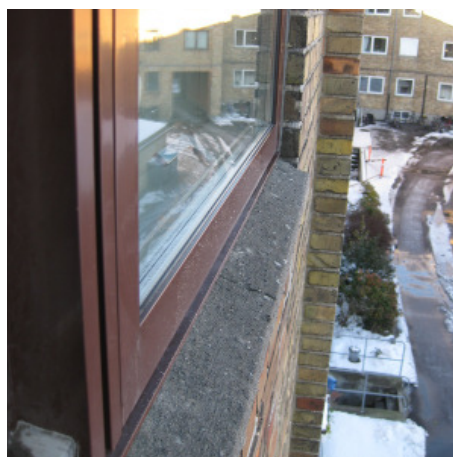
04.03 - B

Vinduer i lejligheder mod gården er udført som træ/alu-elementer med 2 lags termoglas. Det oplyses at disse er udskiftet omkring 1994. Vinduerne og overfladerne er generelt pæne og uden større synlige nedbrydninger.

Tilstanden på vinduerne er normal.

Det anbefales at vinduerne min. 1 gang om året serviceres afvaskning af den udvendige aluminiumsoverflade samt hængsler og skinner. Endvidere skal hængsler og skinner smøres.

Bør serviceres min. 1 gang om året.

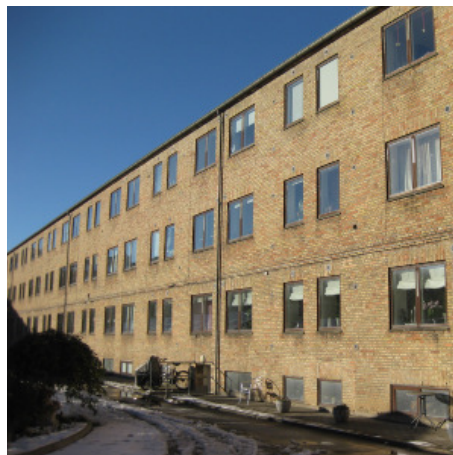
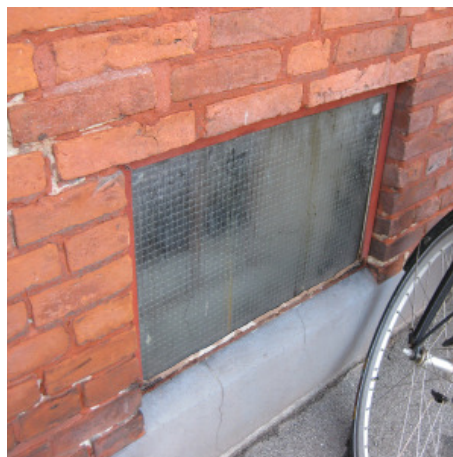
04.04 - B/C

Kældervinduer er udført i forskellige typer og materialer - der er kældervinduer udført som malerbehandlede træ-vinduer med 2 lags termoruder, vinduer med stålrammer med 1 lags ruder samt træ/alu-vinduer med 2 lags termoruder.

Generelt er der ikke registreret de store skader og nedbrydninger på træ-vinduerne samt træ/alu-vinduerne. Men på vinduerne med stålrammer, der sandsynligvis er ejendommens eksisterende, er der registreret store nedbrydninger og flere vinduer med beskadiget glas.

Tilstanden på træ/alu-vinduerne er normal.

Tilstanden på stålramme-vinduerne er mindre god.

Det anbefales at træ-vinduernes udvendige overflade vedligeholdes med afrensning og malerbehandling.

Bør vedligeholdes i 2018-2020.

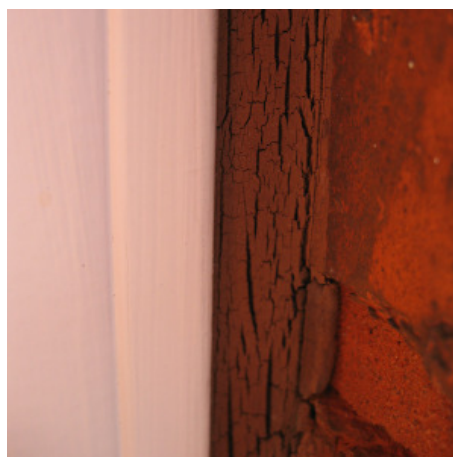
Derimod er fugerne omkring lejlighedsvinduerne mod gaden hårde, uden elasticitet og revnede.

Tilstanden på de elastiske fuger er normal til mindre god.

Tilstanden på mørtelfugerne er normal til mindre god.

Det anbefales at udskifte fugerne omkring lejlighedsvinduerne mod gaden.

Bør udskiftes i 2017.

Derudover bør fugerne omkring kældervinduerne eftergås og retableres de steder hvor der er manglende eller nedbrudte fuger.

Bør vedligeholdes i 2017.

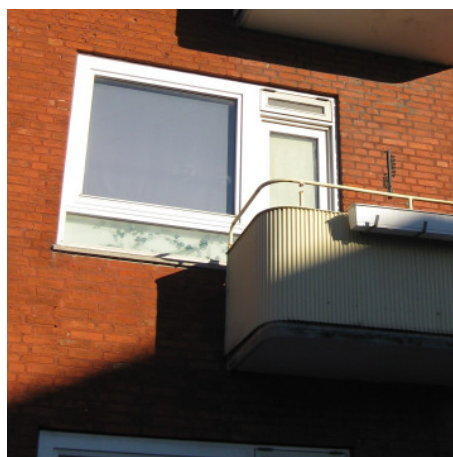
05.03 - B/C

Altandørene er ligesom vinduerne i lejlighederne udført som malerbehandlede træ-elementer med glasfelter med 2 lags termoruder. Det oplyses at flere beboere selv har udskiftet altandørene. De registrerede trænger, ligesom vinduerne, til vedligeholdelse og der er registreret begyndende nedbrydning af træet og adskallende maling på dørene.

Tilstanden på dørene er normal til mindre god.

Det anbefales at dørene afrenses og vedligeholdes med malerbehandling og snedker gennemgang.

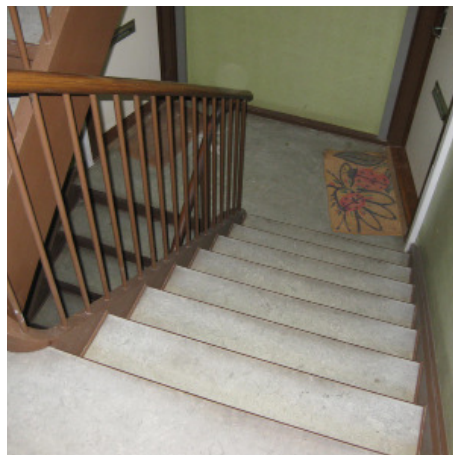
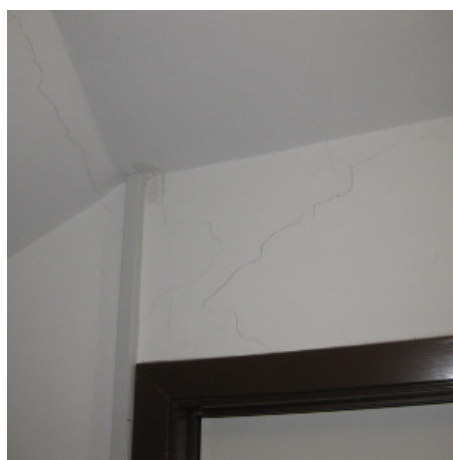
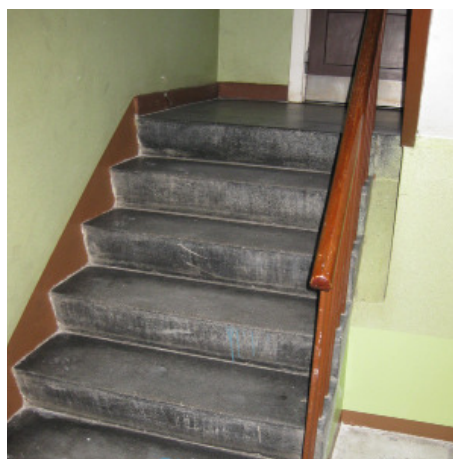
Vægge og lofter er udført malerbehandlede. Generelt er trappernes malede overflader slidte og afskalede, og der er registreret revner på undersiderne af trappeløbene.

Der er i terrazzoen i stueetagen registreret enkelte små revner som kunne skyldes rustne bæreljern i konstruktionen.

Derudover bør revner i terrazzoen hugges op, indstøbte bæreljern rustbehandles og støbes til igen for at sikre at disse skader ikke udvikler sig.

Endvidere anbefales det inden for planperioden at trappernes træoverflader vedligeholdes med malerbehandling.

Bør vedligeholdes i 2020-2023.

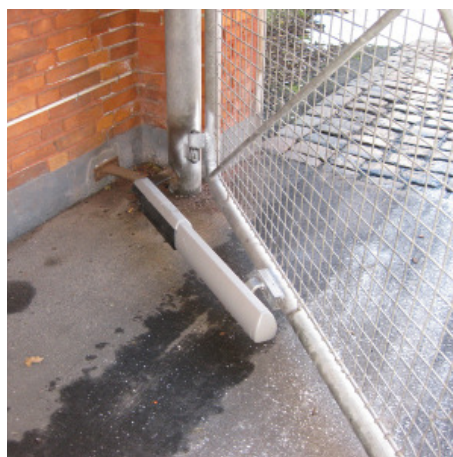
Porten er udført i galvaniseret stål og er udført med automatik - motor styrer åbning og lukning af porten. Generelt er der ikke registreret rust eller slidtage på porten.

Tilstanden på porten er normal.

Det anbefales løbende at servicere automatikken på porten. Det vurderes at udgifter til servicering forventes kan afholdes via de alm. driftsomkostninger.

Der forventes ingen vedligeholdelsesudgifter indenfor planperioden udover alm. driftsomkostninger.

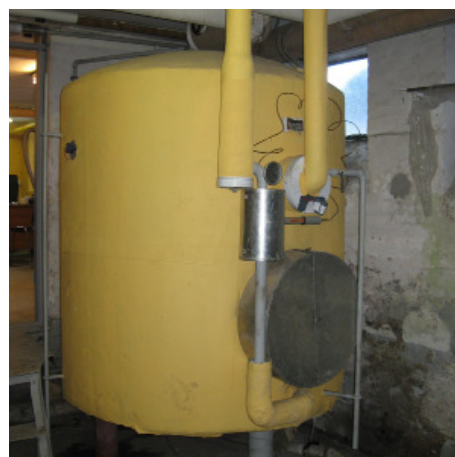
Isolering af varmeinstallationer i kælderen er generelt udført tilfredsstillende men der er enkelte steder hvor der er registreret manglende isolering.

Tilstanden på isolering af varmerør er normal.

Det anbefales at isolere installationerne hvor der mangler isolering. Udgifter til dette vurderes at kunne dækkes af det alm. vedligeholdelsesbudget

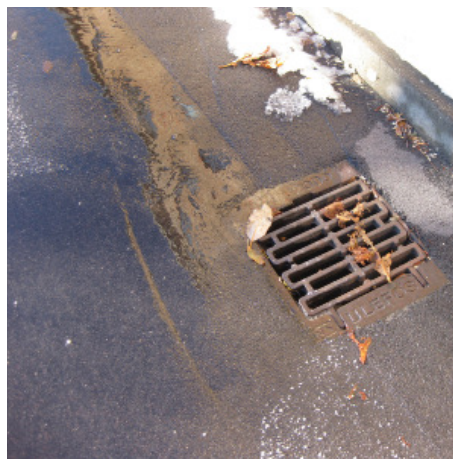
13.02 - A/B

Højvandsslukkere er etableret på samtlige afløb i ejendommens kælder. Det oplyses at disse er velfungerende og at der ikke har været vand i kælderen.

Tilstanden på højvandsslukkerne er god til normal.

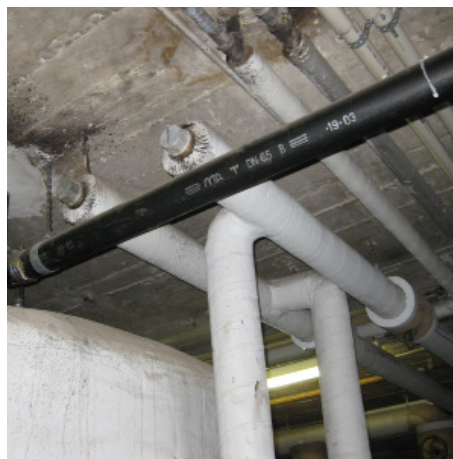
14.02 - B

Isolering af vandinstallationer i ejendommen uopvarmede rum som fx kælderen er generelt udført tilfredsstillende. Der er dog registreret enkelte rørstræk hvor isoleringen mangler.

Det anbefales at eftergå isoleringen på vandinstallationen og retablere de områder hvor isoleringen mangler.

Bør udføres i 2016.

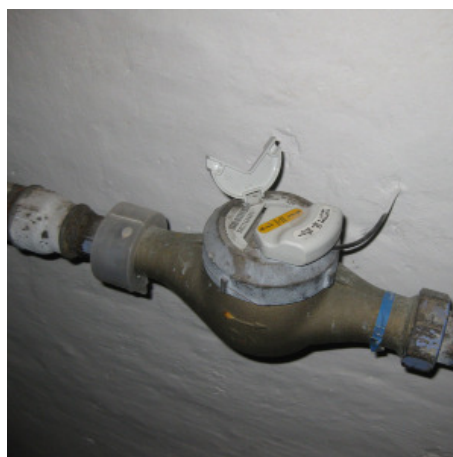
14.03 - B

Vandmålere er der ikke monteret selvstændigt i de enkelte lejligheder - forbrug afregnes fordelt via hovedmåler.

Der er ved udgangen af 2016 krav om at der skal være monteret selvstændige vandmålere i alle boliger.

Bør etableres i 2016.

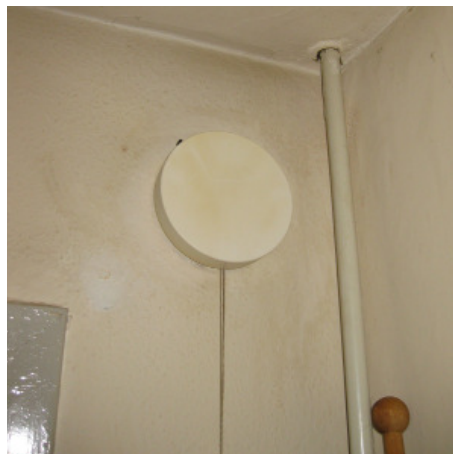
Udluftning fra køkkener er ligesom på
badeværelserne udført enten som naturlig
ventilation gennem vindue i ydervæggen eller
via mekanisk udsugningsanlæg tilsluttet eksis-
terende aftrækskanaler.
Enkelte lejligheder har endvidere monteret em-
hætter, enten med kulfilter eller tilsluttet afkast
til det fri gennem ydervæggen.
Der er under gennemgangen ikke registreret
sug ved ventilerne i lejlighederne.

Tilstanden på udluftningen er normal til mindre
god.

Det anbefales at kanaler og ventiler i lejlighederne renses. Derudover bør det undersøges hvorfor der ved gennemgangen ikke var sug på det mekaniske udsugningsanlæg. Udsugningsanlægget skal løbende serviceres, herunder renses.

Bør renses i 2016.

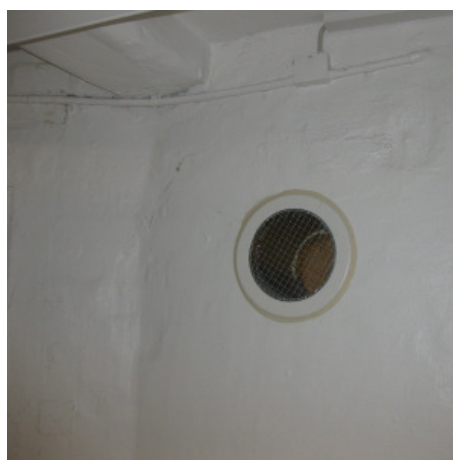
16.03 - A/B

Udluftning af tørrerum er etableret med mekanisk ventilering der er ført ud gennem kælderydervæggen. Generelt virker tørrerummene vel ventileret.

Det anbefales at der løbende udføres service på de mekaniske komponenter og at det sikres at udsugningen renses.

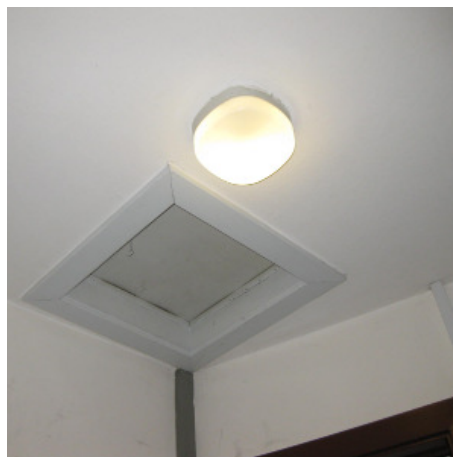
17.05 - B

Belysning på ejendommens fællesarealer som kælder og trappeopgange er udført henholdsvis med alm. afbrydere samt med sensorer og timer.

Det anbefales at udskifte samtlige lyskilder til LED såfremt det er muligt i belysningsarmaturerne.

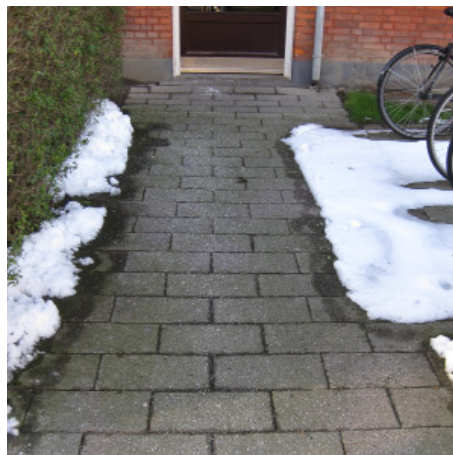
19.01 - B

Indgangstier og cykelparkering mellem forhaven mod Händelsvej og Rubinsteinsvej er udført med betonfliser. Generelt ligger fliserne pænt og uden større områder med forskydninger og lunger.

Tilstanden på flisebelægningen er normal.

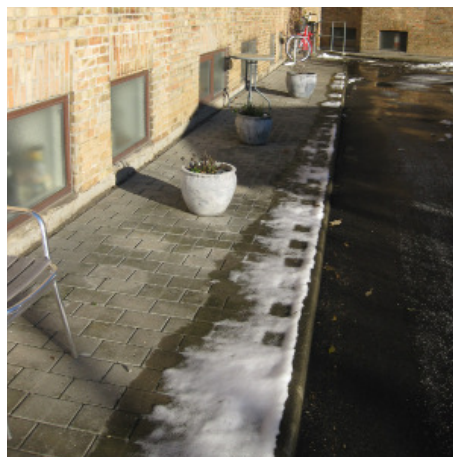
19.02 - A/B

Fortov og vejareal i gården er udført henholdsvis med belægningssten og asfalt. Både belægningsstenene og asfalten ser forholdsvis ny ud. Der er registreret enkelte forskydninger og lunger i asfalten.

Tilstanden på belægningerne er god til normal.

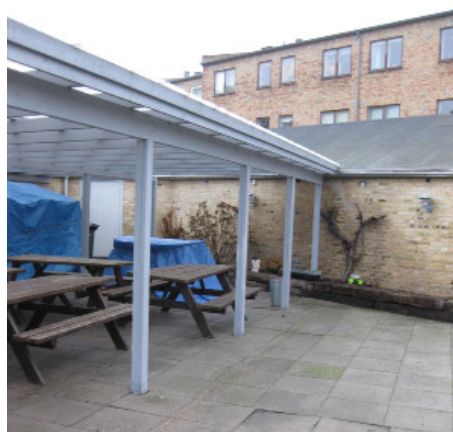
19.03 - B

Terrasse med overdækning er generelt velholdt og der er ikke registreret skader eller nedbrydning hverken på belægning eller overdækning.

Overdækningens træelementer bør vedligeholdes med malerbehandling indenfor planperioden, men udgifter forventes afholdt via ejendommens alm. driftbudget.

Bør vedligeholdes i 2022.

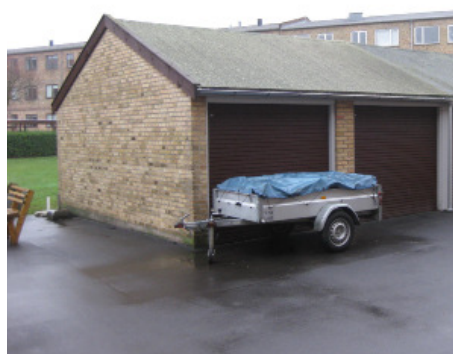
19.04 - B

Garager er placeret i gården og udført med murede ydervægge i blankt murværk med gule sten. Port til garagerne er udført i træ og bør vedligeholdes med malerbehandling. Taget er udført med bjælkespær og tagbelægning med tagpap. Tagrender og nedløb er udført i zink. Der er generelt ikke registreret hverken skader eller nedbrydninger. Der er indvendigt i garagerne udført pudsreparationer af vægoverfladerne efter reparation af revner i væggene.

Porte bør løbende malerbehandles og serviceres for at sikre at disse fungerer optimalt.

Bør vedligeholdes i 2020.
