A/B Mozartshus

Mozartsvej 15 og Straussvej 3-17
2450 København SV

Drift- og Vedligeholdelsesplan

Sagsnr. IA3188

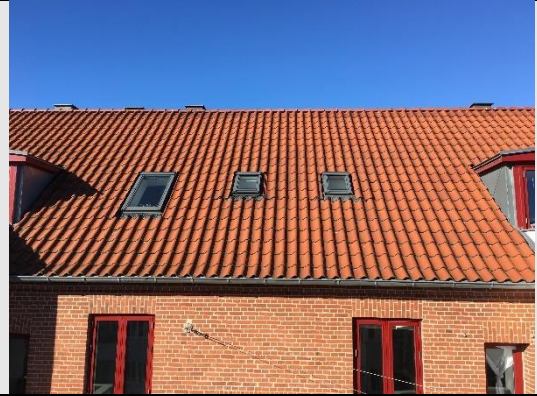
Tagvinduer mod gade.

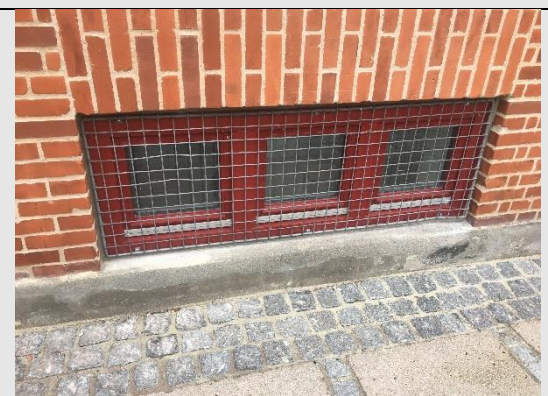
Kældervindue mod gade.

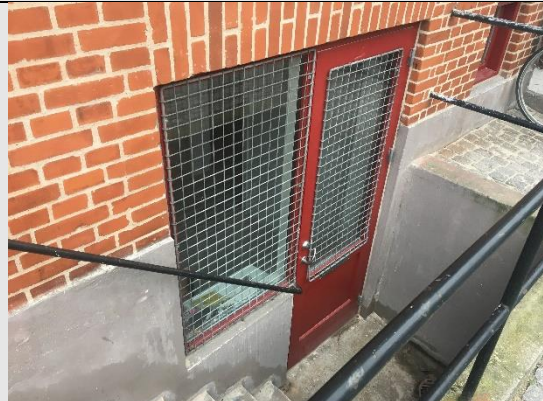
Kælderdør mod gade.

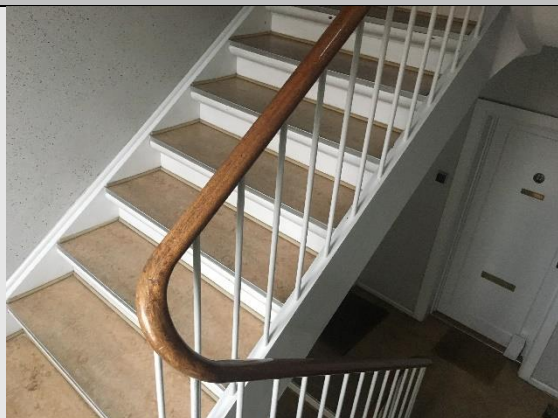
Diverse overflader i hovedtrapperum.

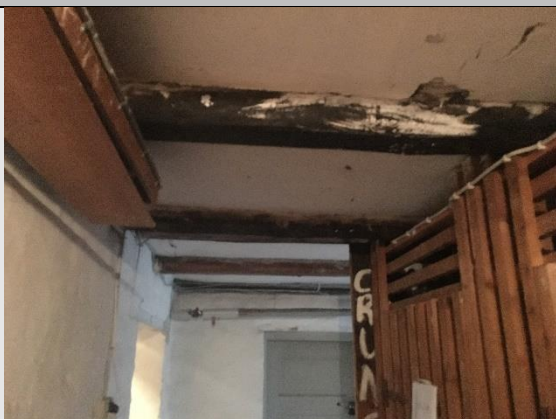
Pudset loft, etageadskillelse mod kælder.

Aktivitet	2019	2020	2021	2022	2023	2024	2025	2026	2027	2028	Senere / forbedring
Løbende pudsreparation af kælderlofter.	5.000	5.000	5.000	5.000	5.000	5.000	5.000	5.000	5.000	5.000

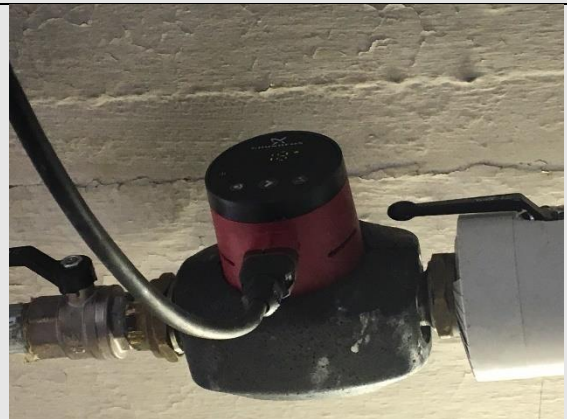
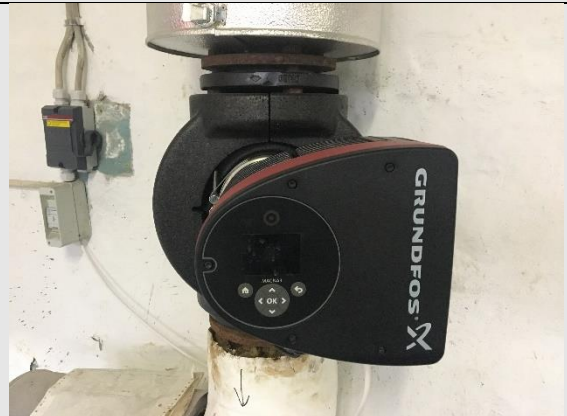
Varmecentralen vurderes til at være i middel stand.

Centralvarmeanlægget vurderes til at være i middel/mindre god stand.

Elektrolyseanlæg

Varmtvandsbeholder

Vejrkompensatoranlæg

Cirkulationspumpe til varmt brugsvand

Røkslere for fjernvarme

Cirkulationspumpe til centralvarme

Det anbefales at udføre et årligt serviceeftersyn på varmecentralen, hvor indregulering af vejrkompensator, kontrol af motorventiler, pumper, ekspansionsbeholder og sikkerhedsventiler indgår.

Det anbefales i denne 10-årige vedligeholdelsesplan at udskifte nuværende 1-strengs anlæg til et nyt 2-strengs anlæg, med nye radiatorer, som samtidigt flyttes ud under vinduespartierne, hvorved der opnås en optimal varmefordeling.

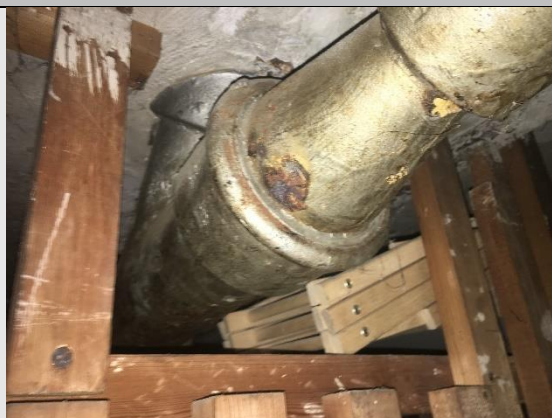
Faldstammer er generelt udført i oprindelige støbejernsrør med muffesamlinger. Faldstammer vurderes til at være i dårlig stand. Der er udført partielle udskiftninger i forskellige rørmaterialer.

Faldstamme / grenstykke

Støbejernsfaldstamme i kælderplan

Faldstamme med rottestop i kælderplan

Udskiftet faldstamme i kælderplan

Der må forventes større udskiftninger på afløbsinstallationer i denne 10-års plan. **Det anbefales at foretage en komplet udskiftning af ejendommens afløbsinstallationer.**

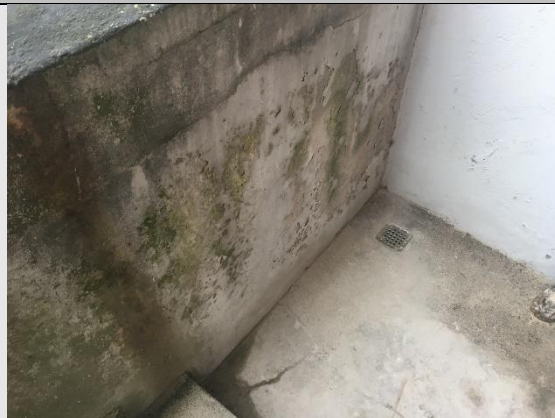
Det er ved besigtigelse både registreret og oplyst at afløb/kloak i kældernedgang mod gade er tilstoppet, og derfor forårsager vandophobninger i kælder.

Afløb i kældernedgang.

Det anbefales at undersøge og udbedre det tilstoppede afløb.

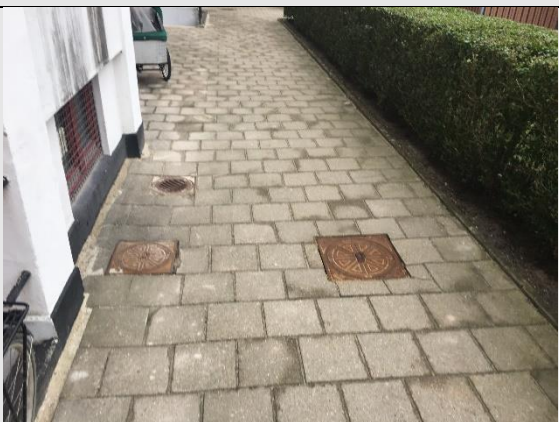
Afløb og kloak mod gård.

Det anbefales at få foretaget TV-inspektion af hele kloakinstallationen, for at få et komplet overblik over kloakkens tilstand, så eventuel reovering kan planlægges i god tid.

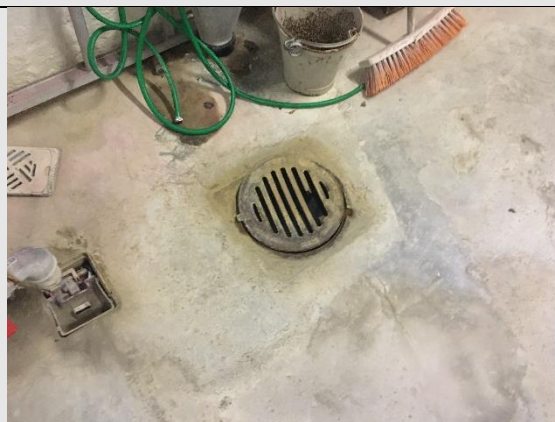
Afløb i kælder.

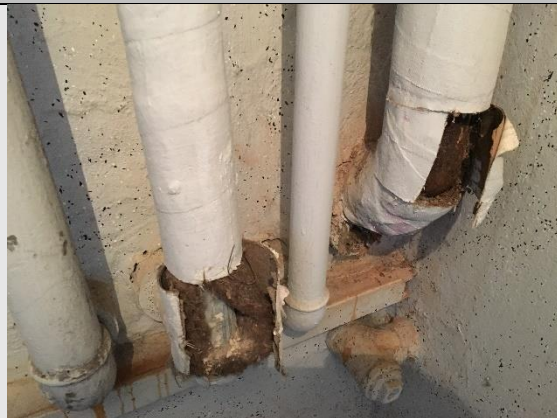
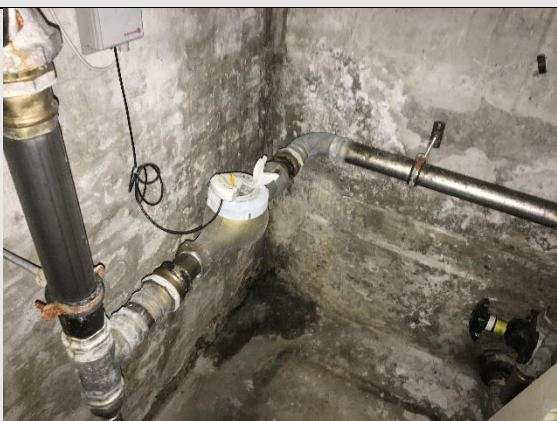
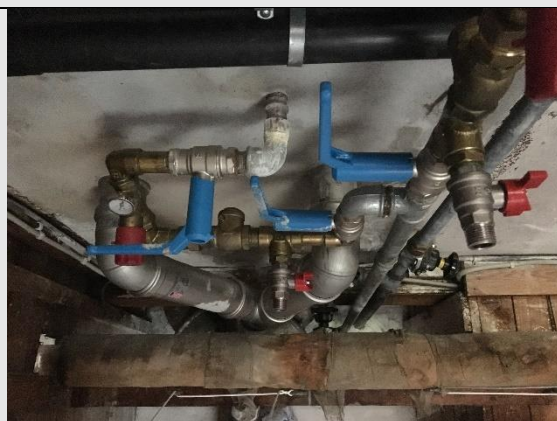
Kælderledninger og stigestrange er udført i galvaniseret rør.

Vandinstallationer i kælderplan

Isolering på vandinstallationer i kælderplan

Vandmålerinstallation i kælderplan

Afspærringsventiler i kælderplan

Stigstrengene i køkken

Det anbefales at udskifte ejendommens vandinstallationer komplet, til nye installationer i rustfrit stål. Vand- og afløbsinstallationer bør udskiftes samtidigt for at minimere udgifter til reetableringer.

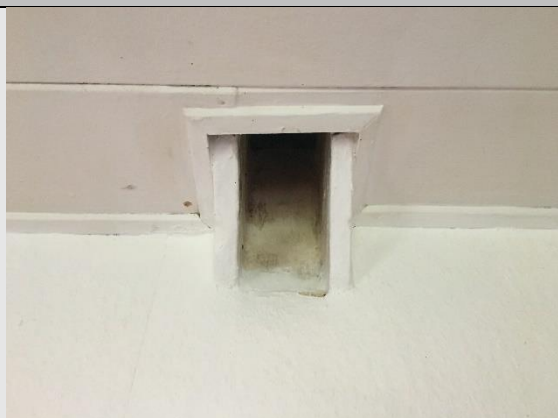
Aftrækskanal i loft i bolig.
