A/B Mozartshus

Mozartsvej 15 og Straussvej 3-17
2450 København SV

Drift- og Vedligeholdelsesplan

Sagsnr. IA3188

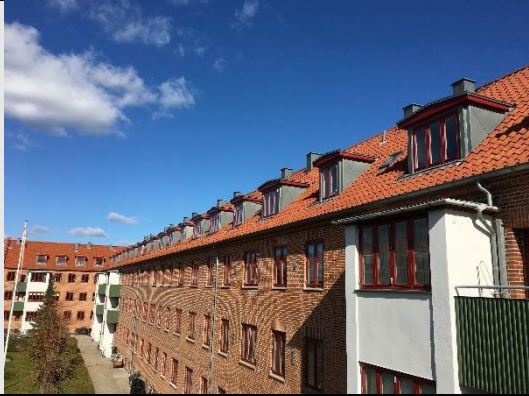
Tag mod gård.

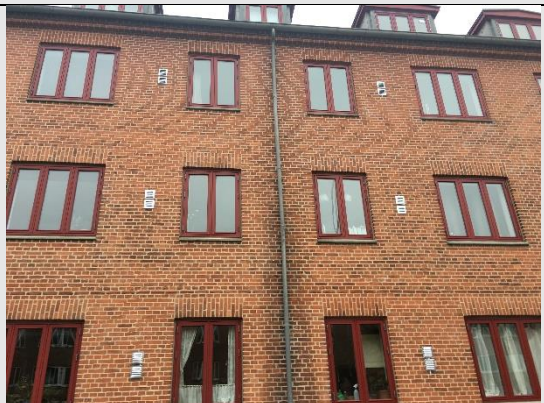
Nedløb mod gård.

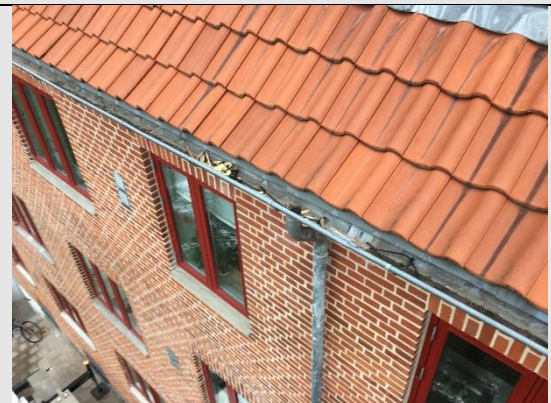
Tagrende mod gård.

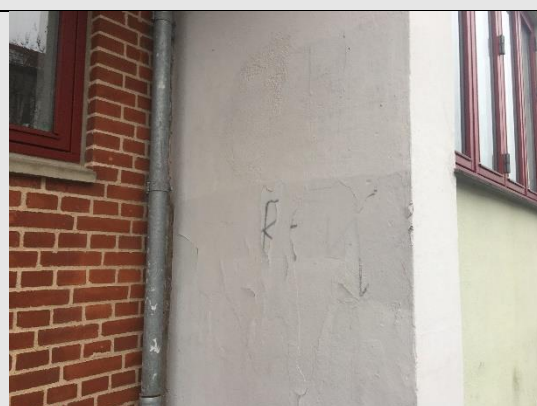
Ejendommens karnapper fremstår generelt med revner, afskallet maling og maling der har mistet vedhæftningen.

Afskaldning på karnap mod gade.

Aktivitet	2019	2020	2021	2022	2023	2024	2025	2026	2027	2028	Senere / forbedring
Istandsættelse af ejendommens sokkel.	60.000										
Løbende vedligehold af facader, afsat beløb.	5.000	5.000	5.000	5.000	5.000	5.000	5.000	5.000	5.000	5.000	
Malerbehandling af ejendommens karnapper.						300.000

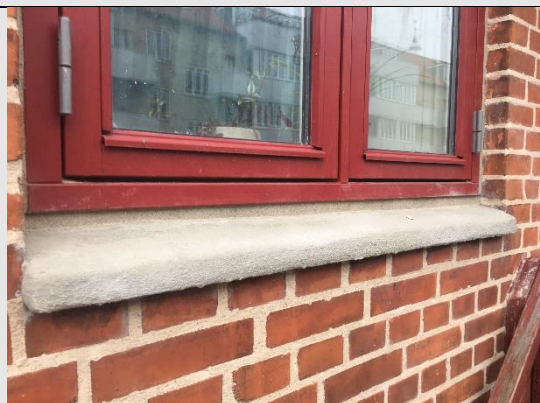
Betonsålbænk mod gård.

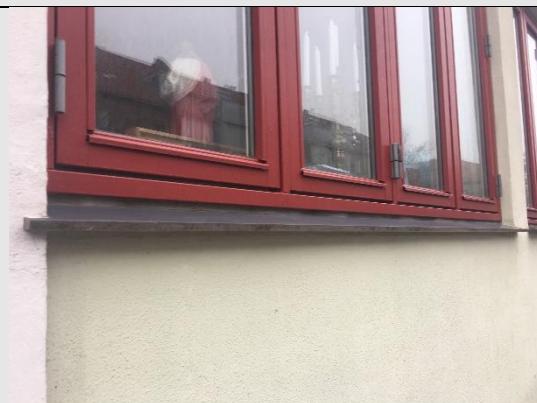
Skifersålbænk mod gade.

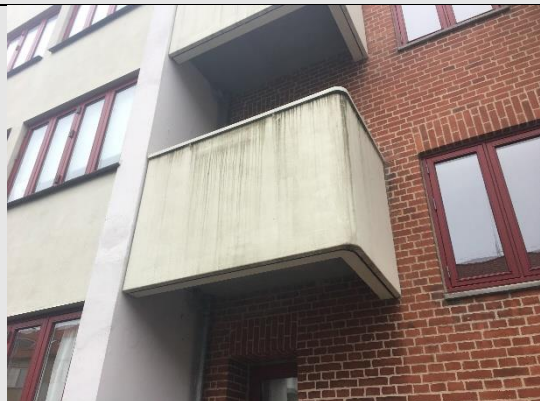
Tilsmudset altan mod gade.

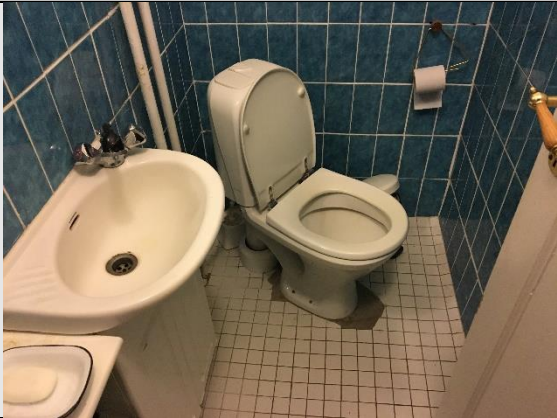
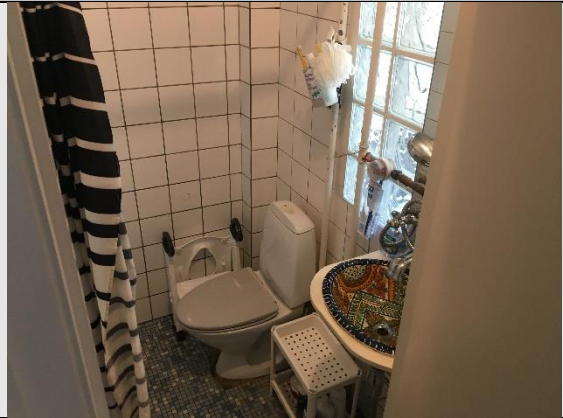
Wc/bad-rum i bolig.

Aktivitet	2019	2020	2021	2022	2023	2024	2025	2026	2027	2028	Senere / forbedring
Etablering af nye wc/bad-rum ifm. udskiftning af vand- og afløbsinstallationer.			2.350.000	2.350.000							
Reetablering af køkken ifm. udskiftning af vand- og afløbsinstallationer.			600.000	600.000

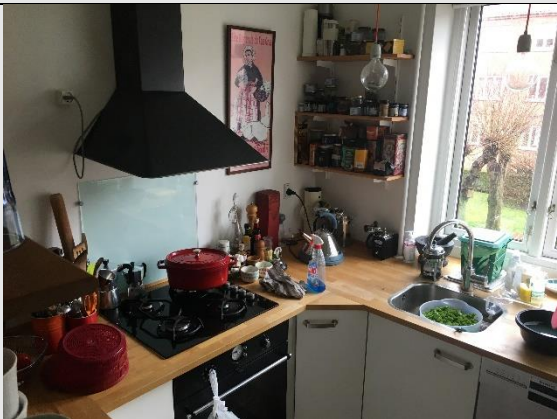
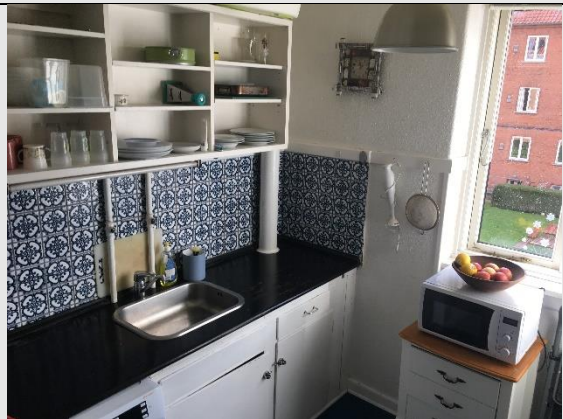
Køkken i bolig.

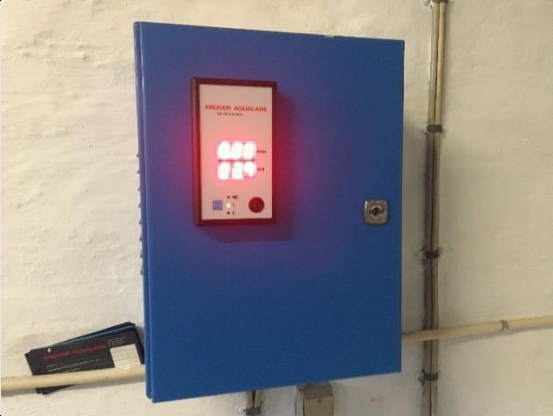
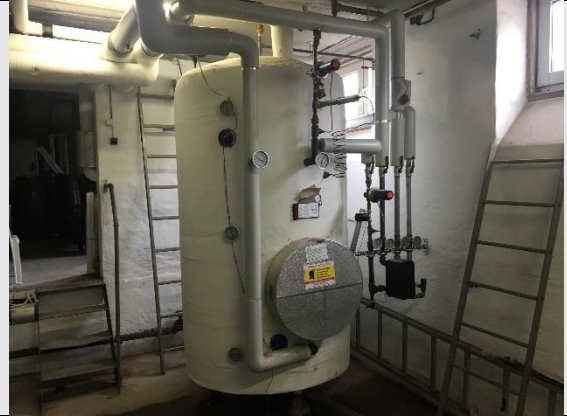
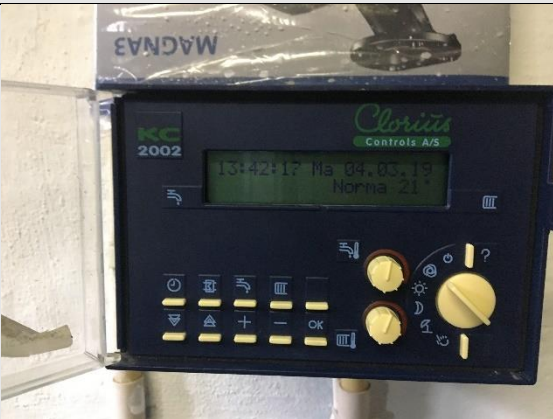
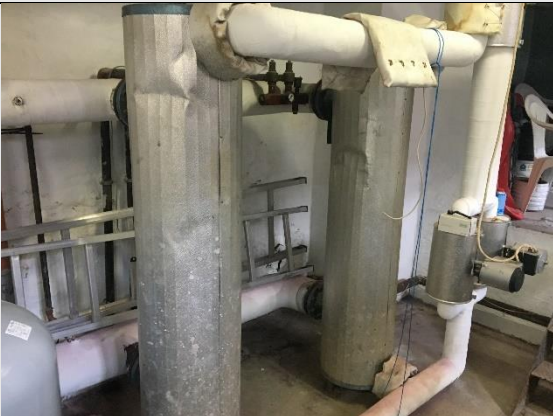
Varmecentralen vurderes til at være i middel stand.

Centralvarmeanlægget vurderes til at være i middel/mindre god stand.

Elektrolyseanlæg

Varmtvandsbeholder

Vejrkompensatoranlæg

Cirkulationspumpe til varmt brugsvand

Røkslere for fjernvarme

Cirkulationspumpe til centralvarme

Det anbefales at udføre et årligt serviceeftersyn på varmecentralen, hvor indregulering af vejrkompensator, kontrol af motorventiler, pumper, ekspansionsbeholder og sikkerhedsventiler indgår.

Det anbefales i denne 10-årige vedligeholdelsesplan at udskifte nuværende 1-strengs anlæg til et nyt 2-strengs anlæg, med nye radiatorer, som samtidigt flyttes ud under vinduespartierne, hvorved der opnås en optimal varmefordeling.

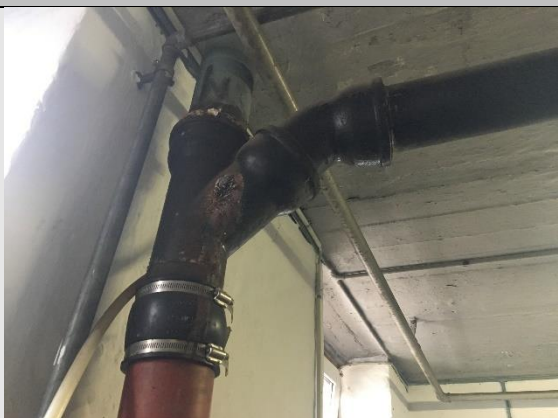
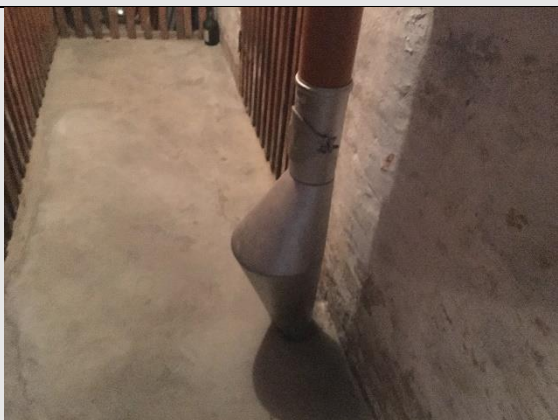
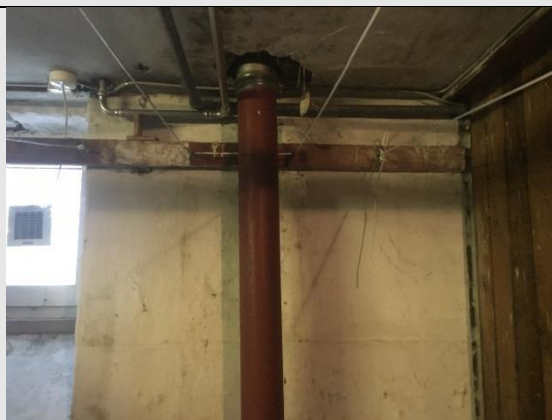
Faldstammer er generelt udført i oprindelige støbejernsrør med muffesamlinger. Faldstammer vurderes til at være i dårlig stand. Der er udført partielle udskiftninger i forskellige rørmaterialer.

Faldstamme / grenstykke

Støbejernsfaldstamme i kælderplan

Faldstamme med rottestop i kælderplan

Udskiftet faldstamme i kælderplan

Der må forventes større udskiftninger på afløbsinstallationer i denne 10-års plan. **Det anbefales at foretage en komplet udskiftning af ejendommens afløbsinstallationer.**

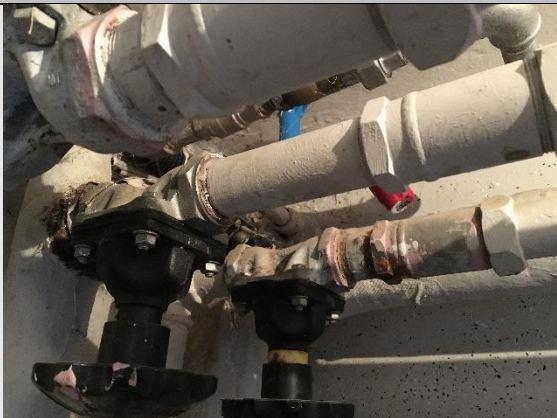
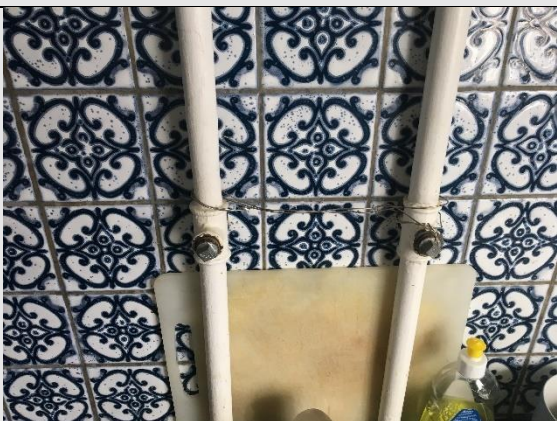
Kælderledninger og stigestrange er udført i galvaniseret rør.

Vandinstallationer i kælderplan

Isolering på vandinstallationer i kælderplan

Vandmålerinstallation i kælderplan

Afspærringsventiler i kælderplan

Stigstrengene i køkken

Det anbefales at udskifte ejendommens vandinstallationer komplet, til nye installationer i rustfrit stål. Vand- og afløbsinstallationer bør udskiftes samtidigt for at minimere udgifter til reetableringer.
